Vorsicht beim Start in die Fahrradsaison

Kälte, Hitze, Handhabungsfehler – immer wieder kommt es zu Bränden durch Fahrradakkus

Fahrzeugbrände entwickeln sich zum Schwerpunktthema

Hundert Stunden in 50 Jahren

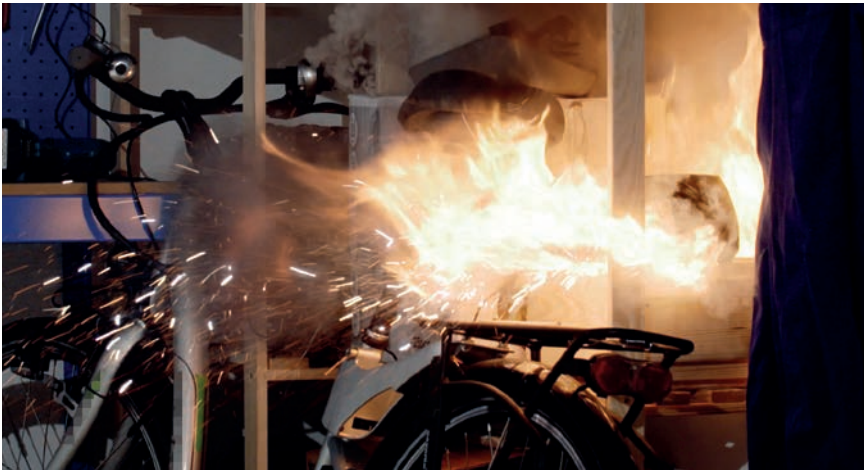
Ein Fahrradakku geht beim Ladevorgang thermisch durch.

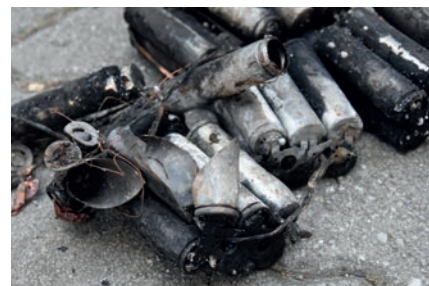
Auch Überladungen können zum Defekt im Akku und damit zum thermischen Durchgehen führen. Dabei wird die gespeicherte Energie explosionsartig freigesetzt. Um Überladungen zu vermeiden, dürfen Akkupacks von Elektrofahrrädern ausschließlich mit dem vom Hersteller vorgesehenen Ladegerät aufgeladen werden.

Die Reste eines Fahrradakkus: Einige der Zellen sind aufgeplatzt. Foto: IFS

anfällig für technische Defekte. Diese können zum Beispiel durch mechanische Beschädigungen, niedrige Temperaturen oder Tiefentladungen hervorgerufen werden. „Wenn Ihr E-Fahrrad den Winter in der kalten Garage verbracht hat, sollten Sie bei den ersten Ladevorgängen etwas genauer hinsehen“, rät Drews. Die meisten Brände entstehen in der Ladephase. Darum empfiehlt das IFS, Lithium-Akkus auf einer nicht brennbaren Unterlage und in einem Raum mit Rauchmelder zu laden.

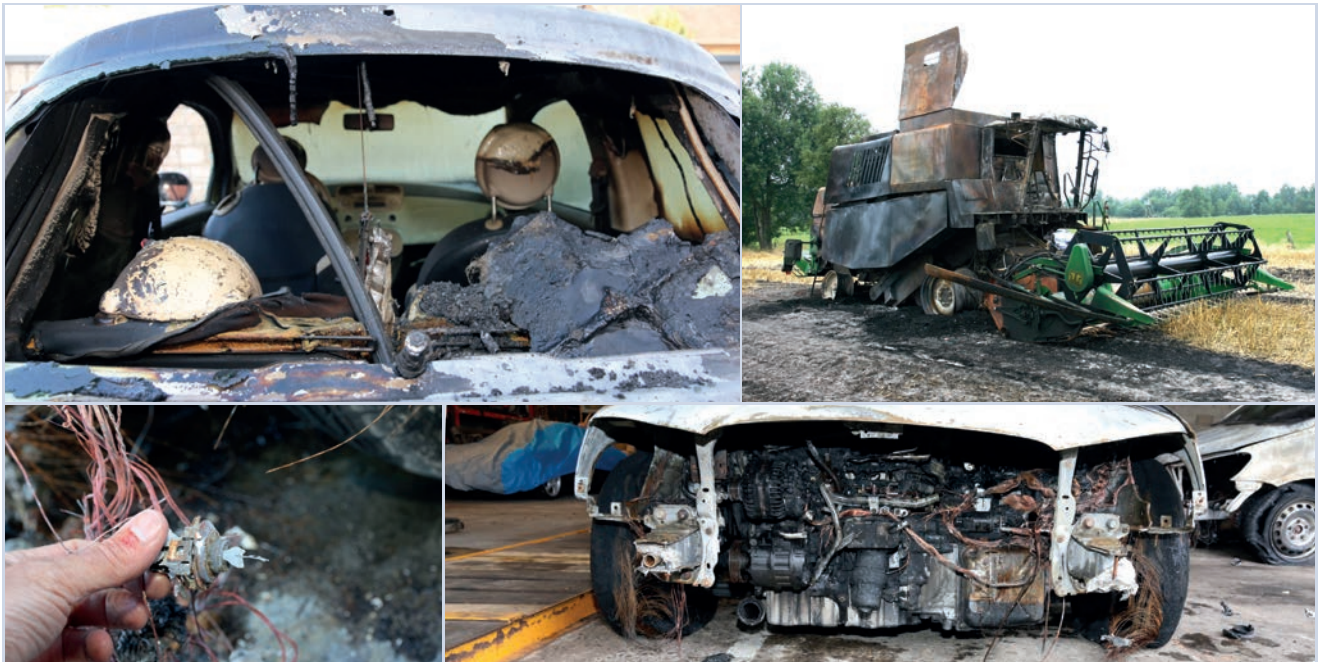
Das IFS hat Erfahrungen mit Brandursachenermittlungen an Fahrzeugen aller Art. Besonders bei modernen landwirtschaftlichen Nutzfahrzeugen ist die Schadensumme oft sehr hoch.

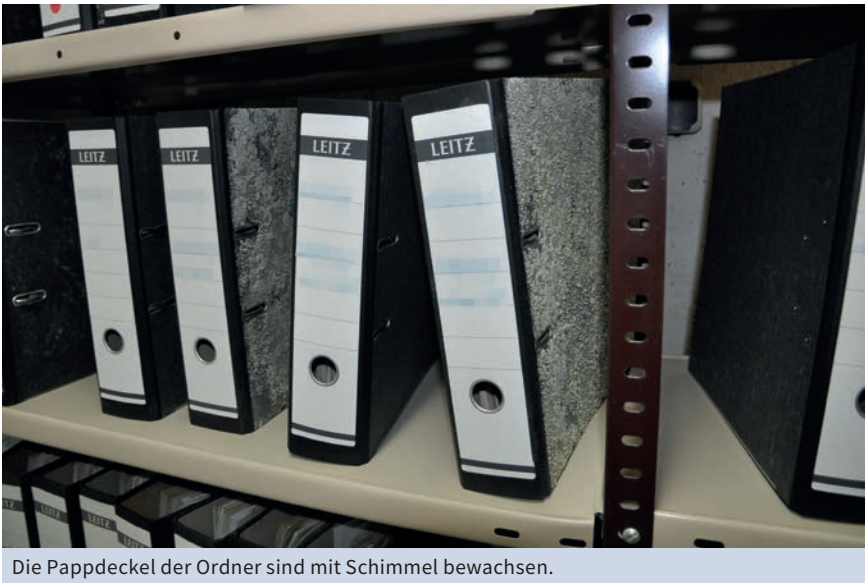
Die Pappdeckel der Ordner sind mit Schimmel bewachsen.

gen nicht einfach vergessen werden: Wenn es draußen sehr warm und im Untergeschoss vergleichsweise kühl ist, kann es zur Kondensation von Luftfeuchtigkeit und in der Folge zu Schimmelbefall an den Wänden und am Inventar kommen.

Wesentlich einfacher ist, den Schaden im Vorfeld zu verhindern: Schimmelsporen sind immer in der Raumluft. Zum Schimmelpilzwachstum kommt es jedoch nur, wenn die relative Luftfeuchtigkeit zu hoch ist. Sie sollte nicht dauerhaft über 65 Prozent liegen. Um einen Archivkeller zu schützen, ist es sinnvoll, ein Raumklimakonzept zu erstellen. Dabei müssen die Temperierung, der Wärmeschutz und die jahreszeitlich angepasste Belüftung berücksichtigt werden. Wichtig ist vor allem, die Klimawerte zu überwachen, um vor einer Schadenentstehung eingreifen zu können.

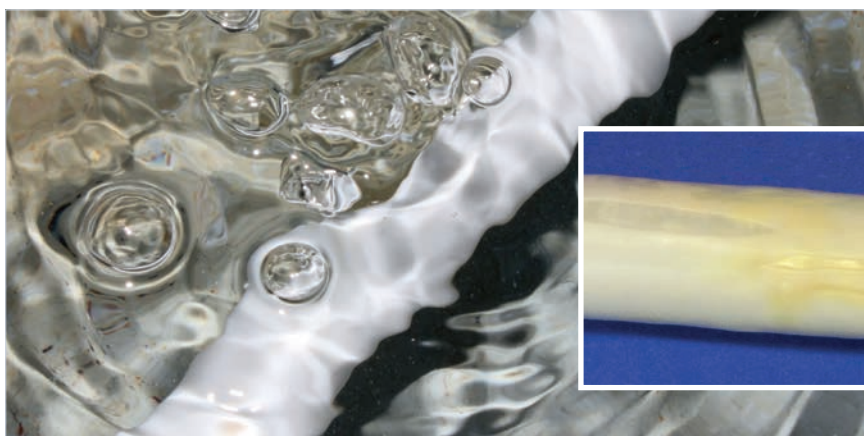
Ein Verbundrohr wird im Wasserbad auf Undichtigkeit geprüft. Das kleine Foto zeigt die aufgedehnte und an der markierten Stelle durchbrochene Rohrwand. Fotos: IFS

Wird sie aus belegbarem Grund durchgeführt, so muss der Betrieb bei hohen Temperaturen so kurz wie möglich gehalten werden. Die Fotos oben zeigen einen Rohrabschnitt aus einer Warmwasserleitung in einem Seniorenheim, die von einem Fachbetrieb fünf Tage lang thermisch desinfiziert wurde – angeblich mit 80 °C heißem Wasser. Danach kam es zum Leitungswasserschaden. Bei der Laboruntersuchung zeigten sich die Folgen der „gründlichen“ Desinfektion: Die Rohre waren stellenweise blasenartig aufgewölbt und gerissen, die äußere Lage stark gedehnt,

die Innenrohre versprödet. Wasser war durch die innere Rohrschicht gedrungen, und in der Folge war der im Verbundmaterial liegende Aluminiummantel der Rohre korrodiert und stellenweise vollkommen zerstört.

Diese massiven Schäden deuteten darauf hin, dass die dokumentierte Wassertemperatur von 80 °C noch überschritten wurde.

Wenn auffällig heißes Wasser aus dem Hahn kommt oder aus den Leitungen ein Knistern zu hören ist, so ist das ein Hinweis auf den Ausfall der Temperaturregelung. Ein Fachmann sollte sich die Installation so schnell wie möglich ansehen. Treten nach einer Desinfektion oder dem Ausfall der Temperaturregelung Schäden an einem Rohrabschnitt auf, so ist ein Austausch der gesamten Leitung angezeigt, weil sie wahrscheinlich nicht nur lokal geschwächt wurde.
