Schäden von gewaltigem Ausmaß

Die Ursachen und Folgen von Gasexplosionen in Gebäuden

Wenn es schon vor dem Rauchen qualmt

Unverpresst undicht – und bei Undichtigkeit häufig unverpresst

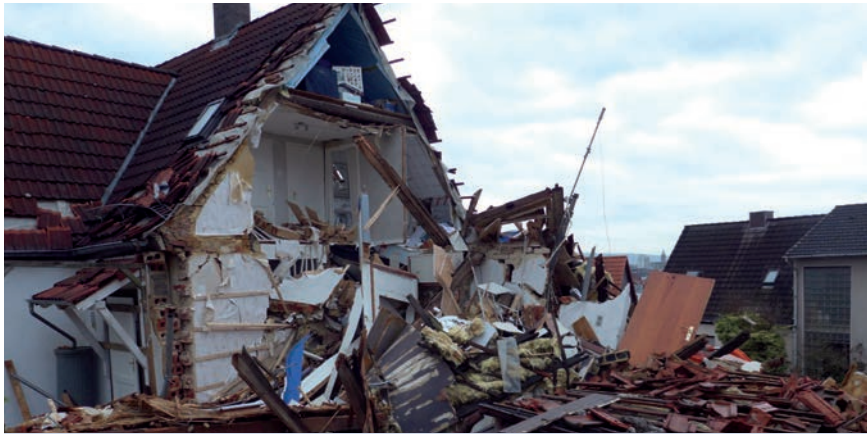
Die Doppelhaushälfte wurde zerstört, nachdem ein Gasheizgerät manipuliert wurde.

Bei der späteren Ursachenermittlung stellt das IFS eine Manipulation an dem 17 Jahre alten Gasheizgerät fest. Das Gerät hat eine thermische Zündsicherung, die einen Gasaustritt ohne Verbrennung des Gases verhindern soll. Doch diese Sicherheitseinrichtung wurde mit einer Schraube und einer Kunststoffscheibe überbrückt. Wahrscheinlich hatte das betagte Heizgerät nicht mehr zuverlässig funktioniert, und jemand hat eine Lösung für dieses Problem gebastelt. Leider konnte so bei erlo-

schener Brennerflamme weiter Gas austreten und mit der Raumluft ein explosionsfähiges Gemisch bilden. Als Zündquelle genügt in einem solchen Fall schon der Schaltfunke eines Lichtschalters.

Handwerker haben ein Gasheizgerät im Erdgeschoss aufgestellt und eine Flüssiggasflasche angeschlossen, um bei Renovierungsarbeiten in einer Doppelhaushälfte die Gebäudetrocknung zu unterstützen. Es kommt zur Explosion; einer der Männer wird getötet, ein weiterer schwer verletzt. Die Haushälfte wird komplett zerstört.

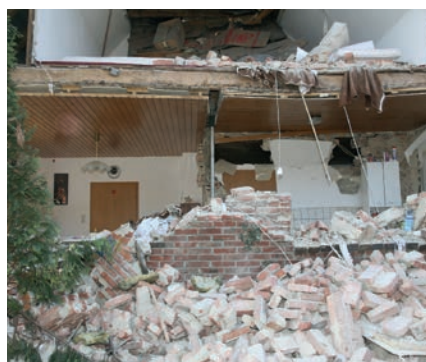
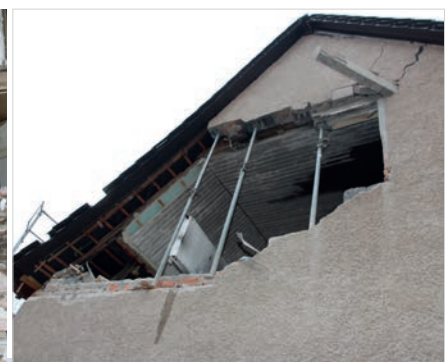
Das Loch in der Giebelwand, das auf dem Foto unten rechts zu sehen ist, entstand, als ein Mann die Decke im Kinderzimmer eines Einfamilienhauses mit Spraydosen lackierte und dabei nicht für ausreichende Lüftung gesorgt hatte.

In dem Haus links wurde eine Treibgas- statt einer Flüssiggasflasche an ein Heizgerät angeschlossen. Die Giebelwand rechts ist Spraydosentreibgas zum Opfer gefallen.

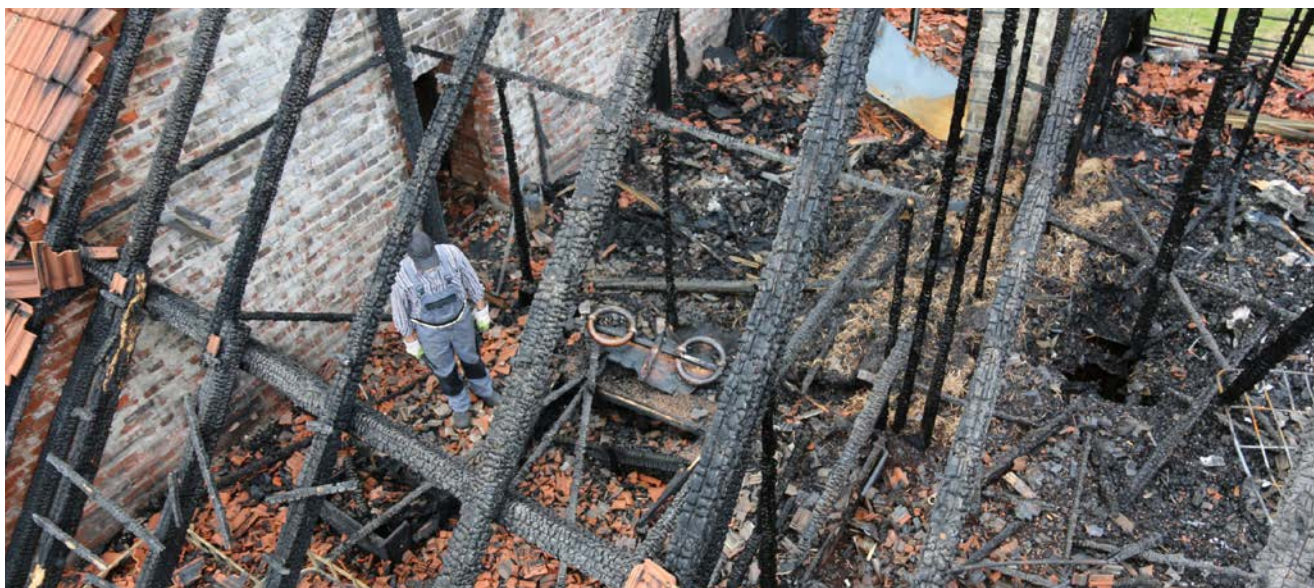
Blick auf den ausgebrannten Dachboden. In der Bildmitte ist eine Spezialleuchte für die Pflanzenaufzucht zu sehen.

Auf dem Dachboden lagen im Brandschutt Spezialleuchten, zerstörte Pflanzentöpfe und jede Menge Stromleitungen mit Schmelzspuren. Einige davon waren im Verlauf des Brandes entstanden, andere durch Kurzschlüsse. Einer dieser Kurzschlüsse hatte am frühen Morgen das Feuer verursacht, bei dem das Dachgeschoss des ehemaligen Wohn- und Wirtschaftsge-

bäudes samt Marihuanapflanzung vernichtet wurde.

gewählte Lösung ist oft ein Abzweig vor dem Stromzähler. Nun ist nicht jede Idee so brillant, wie sie zunächst schien. Das haben die Eigentümer des oben abgebildeten Gebäudes spätestens gelernt, als die Polizei und ein IFS-Gutachter sich auf ihrem ausgebrannten Dachboden umsahen.

An der Hauptstromverteilung im Erdgeschoss des Hauses hatten die Ermittler bereits eine Leitung entdeckt, die vor dem Stromzähler abzweigte und direkt hoch zum Dachboden führte. Daneben hing an der Wand ein Sicherungskasten mit unprofessionell zusammengestelltem Innenleben.

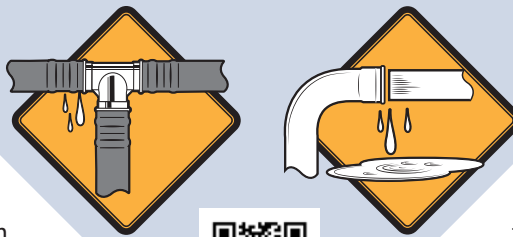
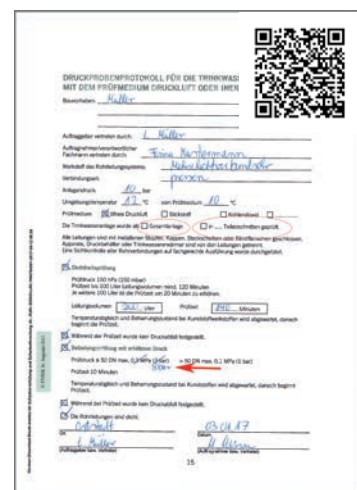
Den Ärger dieses Bauherren kann man sich gut vorstellen: Kurz vor der Übergabe eines neu gebauten Einfamilienhauses kommt es zum Leitungswasserschaden, ausgehend vom Badezimmer im Obergeschoss. Die Leckage liegt an einem unverpressten T-Stück in der Trinkwasserinstallation. Über einen Versorgungsschacht läuft das Wasser bis in den Keller.

Im eingangs geschilderten Fall war die Verpressung der undichten Verbindung ohne Zweifel vergessen worden. Gleichwohl lag ein vom Monteur unterzeichnetes Protokoll über die Druckprüfung der Trinkwasserinstallation vor.

Das Schadenbild und das Prüfprotokoll ließen sich in diesem Fall nicht in Einklang bringen. Die angegebenen Prüfungen konnten nicht wie vom Hersteller gefordert durchgeführt worden sein, denn dabei hätte sich der Montagefehler gezeigt.

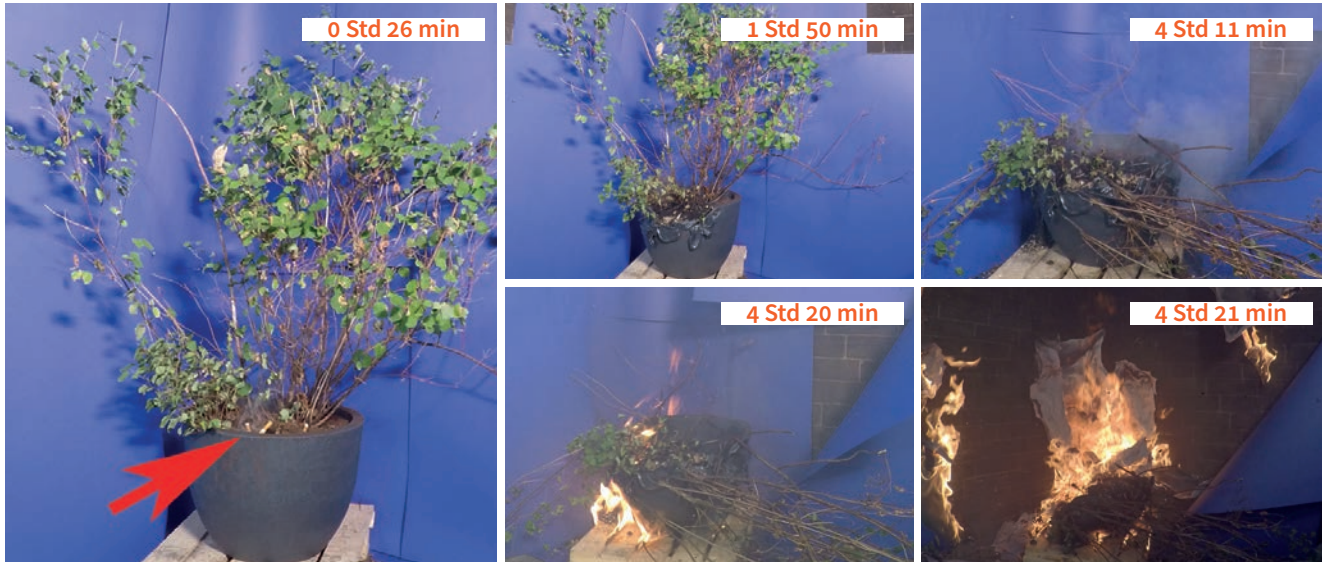
Gärtnern im Brandversuchshaus: In der getrockneten Torferde stecken mehrere glimmende Zigaretten, die wir auf dem ersten Foto markiert haben. Die eingblendeten Zeiten verdeutlichen, wie langsam und unscheinbar sich der Brand entwickelt. Das Video zu diesem Brandversuch finden Sie unter www.ifs-ev.org – oder scannen Sie den QR-Code

die Geranien gesteckten Kippe. Darum haben wir im Brandversuchshaus selbst zur Zigarette gegriffen, um den Schadenverlauf zu dokumentieren: Zunächst entsteht ein unauffälliger Glimmbrand, der – abhängig von den Umgebungsbedingungen – mehrere Stunden und sogar Tage unentdeckt bleiben kann. In unserem Versuch steigt nach einer Weile ein wenig Rauch auf; dann beginnt der Blumentopf zu schmelzen. Das Tückische an dieser langsamen Brandentstehung ist, dass sich beim Auflodern der ersten Flammen oft niemand in der Nähe aufhält, der sie sofort bemerken könnte. Ab diesem Zeitpunkt beschleunigt sich die Brandausbreitung zudem deutlich. Zigaretten sind generell eine unter-
