Vorsicht beim Start in die Fahrradsaison

Kälte, Hitze, Handhabungsfehler – immer wieder kommt es zu Bränden durch Fahrradakkus

Fahrzeugbrände entwickeln sich zum Schwerpunktthema

Hundert Stunden in 50 Jahren

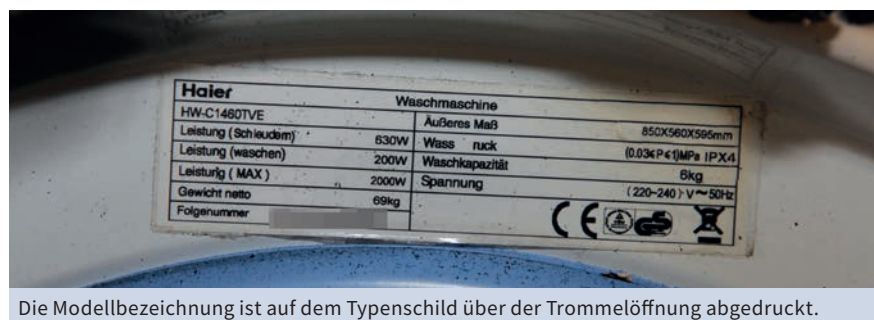
Über die Brandgefahr berichteten wir bereits im Report 1/2016, nachdem im IFS mehrere betroffene Maschinen untersucht wurden. Für Großbritannien gab es schon 2014 ei-

nen offiziellen Warnhinweis und eine Reparaturaktion. Dem IFS ist nicht bekannt, ob die betroffenen Geräte – wie in Großbritannien – auch unter anderen Markenbezeichnungen verkauft wurden. Die Warnhinweise finden Sie auch unter www.ifs-ev.org.

Die Modellbezeichnung ist auf dem Typenschild über der Trommelöffnung abgedruckt.
